# Betonschade: De herstelling begint bij een degelijke betondiagnose

# BETONSCHADE: DE HERSTELLING BEGINT BIJ EEN DEGELIJKE BETONDIAGNOSE

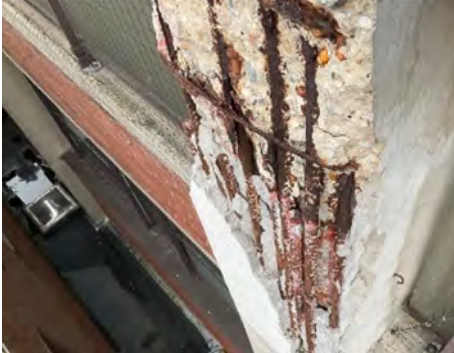
### Carbonatatie

Door de initieel hoge pH-waarde van beton ontstaat er een passivatielaag rond het staal (wapening) dat zich in het beton bevindt. Deze passivatielaag vormt een beschermlaag waardoor corrosie van het staal verhinderd wordt.

Bij blootstelling van beton aan de lucht zal koolstofdioxide ( $\text{CO}_2$ ) via de normale openingen van het beton (poriën, scheuren, grindnesten,...) binnendringen en er reageren met de vrije kalk ( $\text{Ca}(\text{OH})_2$ ) die steeds aanwezig is

in het beton tot calciumcarbonaat. Door deze reactie daalt de pH van het beton onder 9 waardoor de passivatielaag aangetast wordt en het staal niet langer beschermd is tegen corrosie. Dit fenomeen wordt carbonatatie genoemd en is de meest voorkomende oorzaak van wapeningscorrosie en ook van betonschade.

Wanneer er corrosie optreedt ten gevolge van carbonatatie zal het gevormde corrosieproduct zorgen voor een volumetoename waardoor spanningen in het beton ontstaan. Deze leiden tot scheurvorming en het afdrukken van beton met in een later stadium blootliggende wapening tot gevolg.

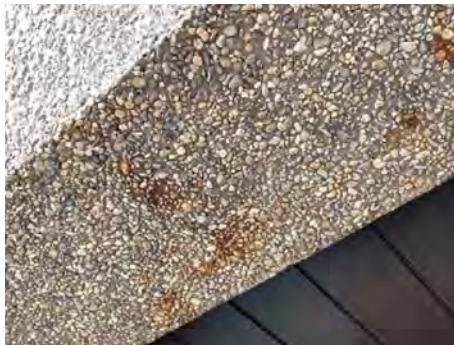
### Chloriden

Een tweede mogelijke oorzaak van corrosie van wapening is de aanwezigheid van chloriden in het beton. Ze kunnen tijdens het mengen toegevoegd zijn (calciumchloride als bindingsversneller, gebruik van zeewater, gebruik van met chloriden verontreinigde granulaten, ...) of van buitenaf in het beton dringen via bijvoorbeeld dooizouten (bruggen, weginfrastructuur, parkings, ...), blootstelling aan zeeklimaat (tot 2km landinwaarts) of specifieke activiteiten (industriële processen, zwembaden, ...). Chlorideionen hebben de

eigenschap in de gepassiveerde laag rond de wapening door te dringen en daardoor plaatselijk corrosie op te wekken. Deze vorm van corrosie wordt ook putcorrosie of "pitting" genoemd. Dit is een putvormige corrosie die zeer gelokaliseerd is, doch zeer hevig kan zijn en tot breuk van de wapening kan leiden zonder dat hierbij veel corrosieproducten gevormd worden, zodat hier veelal de waarschuwendende werking van afspringende betondekking en/of scheuren achterwege blijft. In sommige gevallen ontstaan er roestvlekken aan het betonoppervlak.

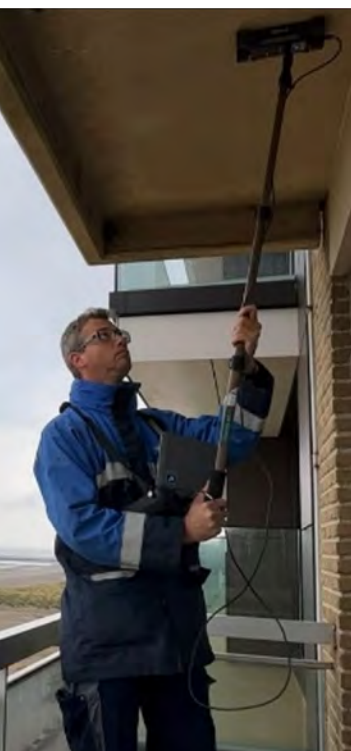
#### *Pachometrie*

De betondekking op de wapening wordt op verschillende plaatsen gemeten d.m.v. een pachometer (niet-destructief). Dit toestel laat toe om vrij snel grote zones te scannen om de ligging van de wapening te detecteren en de betondekking op de wapening te bepalen.

In combinatie met de metingen van de carbonatatie diepte kan op basis hiervan het risico op wapeningscorrosie ten gevolge van carbonatatie worden ingeschat.

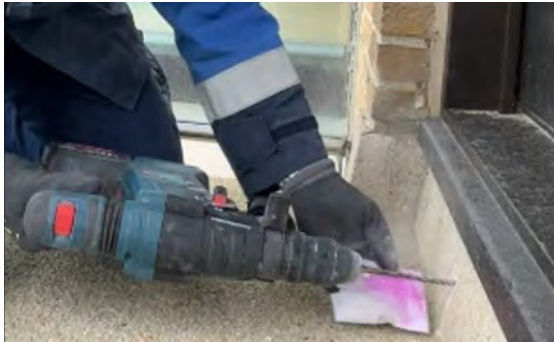
De carbonatatie diepte wordt bepaald d.m.v. de kleurindicator fenolftaleïne. Een roze verkleuring duidt op een voldoende hoge pH en dus op niet gecarbonateerd beton. Geen verkleuring duidt dan op gecarbonateerd beton.

Er worden **twee methodes** toegepast om deze metingen uit te voeren. De **meest eenvoudige, maar ook iets onnauwkeurigere methode** bestaat erin om gaten te boren in het betonnen element. Tijdens het boren wordt het boorstof opgevangen op een doekje dat gedrenkt werd in fenolftaleïne. Wanneer er een verkleuring optreedt, wordt het niet-gecarbonateerde beton bereikt. De diepte van het boorgat komt dan ongeveer overeen met de diepte van het carbonatatiefront.

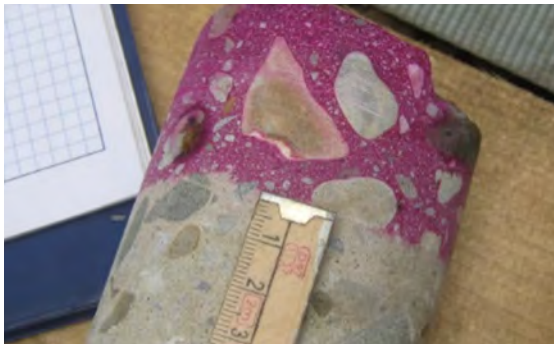
Een **tweede mogelijkheid** bestaat erin om betonkernen te ontnemen uit de constructie en deze kernen te besprenkelen met fenolftaleïne. Het verkleurde deel duidt dan weer het niet-gecarbonateerde beton aan. Deze methode is dus nauwkeuriger, maar veroorzaakt ook meer schade aan de constructie waardoor er minder metingen mogelijk zijn dan met het opvangen van boorstof.

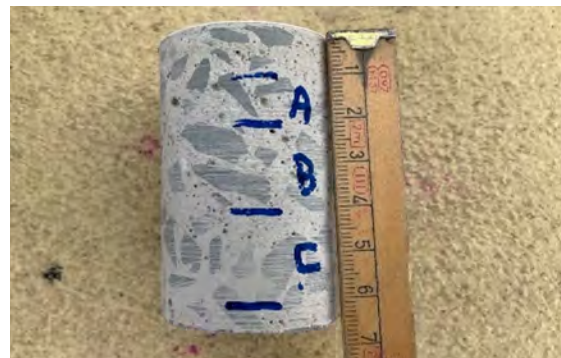
Het chloridegehalte wordt bepaald door (labo) analyses op een betonmonster. Ook hiervoor zijn weer twee opties mogelijk. Men kan ofwel boorstof opvangen en hierop de analyse uitvoeren ofwel kan men monsters nemen uit betonkernen. Deze laatste methode heeft het voordeel dat op de kern de diepte waarop de analyse moet plaatsvinden nauwkeurig kan worden aangeduid en op die manier er ook een chlorideprofiel (chloridegehalte op verschillende dieptes) kan bepaald worden.

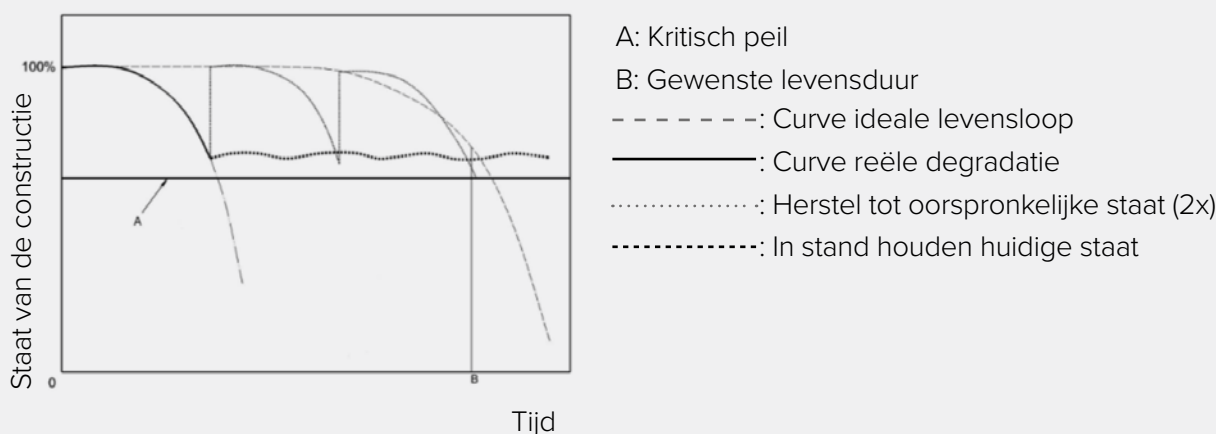
Om ervoor te zorgen dat het kritisch peil niet vroegtijdig bereikt wordt, zijn gedurende de levensduur één of meerdere ingrepen (vb. betonherstel) nodig. Dit is schematisch weergegeven in volgende grafiek uit NBN EN 1504-9.

Afhankelijk van waar de staat van de constructie zich bevindt op de grafiek zal dan ingeschat worden of herstellingen aangewezen zijn en binnen welke termijn.
