**Betonschade: De herstelling
begint bij een degelijke
betondiagnose**

BETONSCHADE: DE HERSTELLING BEGINT BIJ EEN DEGELIJKE BETONDIAGNOSE

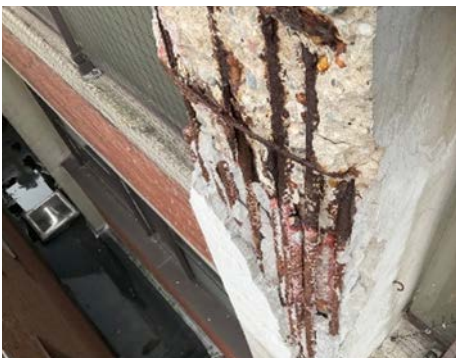
Carbonatatie

Door de initieel hoge pH-waarde van beton ontstaat er een passivatielaag rond het staal (wapening) dat zich in het beton bevindt. Deze passivatielaag vormt een beschermlaag waardoor corrosie van het staal verhinderd wordt.

Bij blootstelling van beton aan de lucht zal koolstofdioxide (CO_2) via de normale openingen van het beton (poriën, scheuren, grindnesten,...) binnendringen en er reageren met de vrije kalk ($\text{Ca}(\text{OH})_2$) die steeds aanwezig is

in het beton tot calciumcarbonaat. Door deze reactie daalt de pH van het beton onder 9 waardoor de passivatielaag aangetast wordt en het staal niet langer beschermd is tegen corrosie. Dit fenomeen wordt carbonatatie genoemd en is de meest voorkomende oorzaak van wapeningscorrosie en ook van betonschade.

Wanneer er corrosie optreedt ten gevolge van carbonatatie zal het gevormde corrosieproduct zorgen voor een volumetoename waardoor spanningen in het beton ontstaan. Deze leiden tot scheurvorming en het afdrukken van beton met in een later stadium blootliggende wapening tot gevolg.

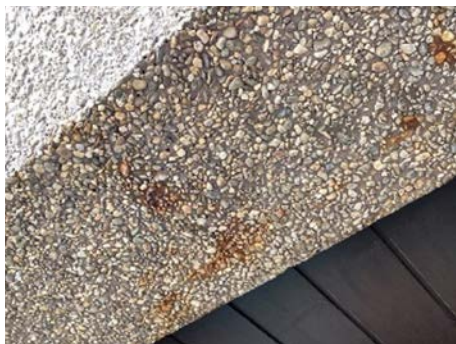
Chloriden

Een tweede mogelijke oorzaak van corrosie van wapening is de aanwezigheid van chloriden in het beton. Ze kunnen tijdens het mengen toegevoegd zijn (calciumchloride als bindingsversneller, gebruik van zeewater, gebruik van met chloriden verontreinigde granulaten, ...) of van buitenaf in het beton dringen via bijvoorbeeld dooizouten (bruggen, weginfrastructuur, parkings, ...), blootstelling aan zeeklimaat (tot 2km landinwaarts) of specifieke activiteiten (industriële processen, zwembaden, ...). Chlorideionen hebben de

eigenschap in de gepassiveerde laag rond de wapening door te dringen en daardoor plaatselijk corrosie op te wekken. Deze vorm van corrosie wordt ook putcorrosie of "pitting" genoemd. Dit is een putvormige corrosie die zeer gelokaliseerd is, doch zeer hevig kan zijn en tot breuk van de wapening kan leiden zonder dat hierbij veel corrosieproducten gevormd worden, zodat hier veelal de waarschuwendende werking van afspringende betondekking en/of scheuren achterwege blijft. In sommige gevallen ontstaan er roestvlekken aan het betonoppervlak.

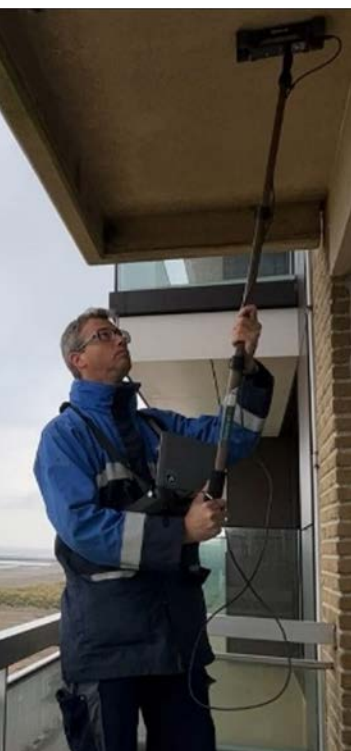
Pachometrie

De betondekking op de wapening wordt op verschillende plaatsen gemeten d.m.v. een pachometer (niet-destructief). Dit toestel laat toe om vrij snel grote zones te scannen om de ligging van de wapening te detecteren en de betondekking op de wapening te bepalen.

In combinatie met de metingen van de carbonatatie diepte kan op basis hiervan het risico op wapeningscorrosie ten gevolge van carbonatatie worden ingeschat.

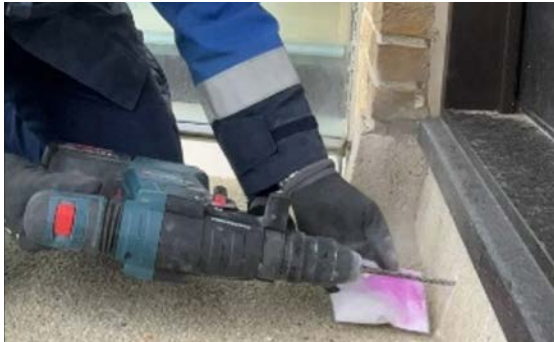
De carbonatatie diepte wordt bepaald d.m.v. de kleurindicator fenolftaleïne. Een roze verkleuring duidt op een voldoende hoge pH en dus op niet gecarbonateerd beton. Geen verkleuring duidt dan op gecarbonateerd beton.

Er worden **twee methodes** toegepast om deze metingen uit te voeren. De **meest eenvoudige, maar ook iets onnauwkeurigere methode** bestaat erin om gaten te boren in het betonnen element. Tijdens het boren wordt het boorstof opgevangen op een doekje dat gedrenkt werd in fenolftaleïne. Wanneer er een verkleuring optreedt, wordt het niet-gecarbonateerde beton bereikt. De diepte van het boorgat komt dan ongeveer overeen met de diepte van het carbonatatiefront.

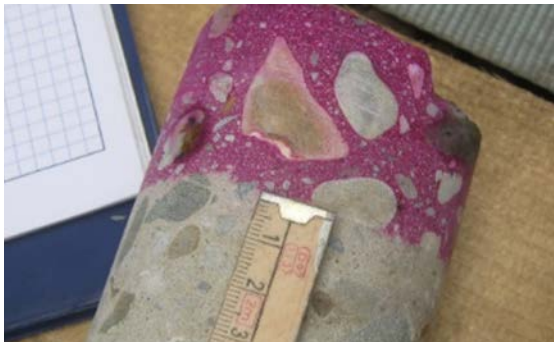
Een **tweede mogelijkheid** bestaat erin om betonkernen te ontnemen uit de constructie en deze kernen te besprenkelen met fenolftaleïne. Het verkleurde deel duidt dan weer het niet-gecarbonateerde beton aan. Deze methode is dus nauwkeuriger, maar veroorzaakt ook meer schade aan de constructie waardoor er minder metingen mogelijk zijn dan met het opvangen van boorstof.

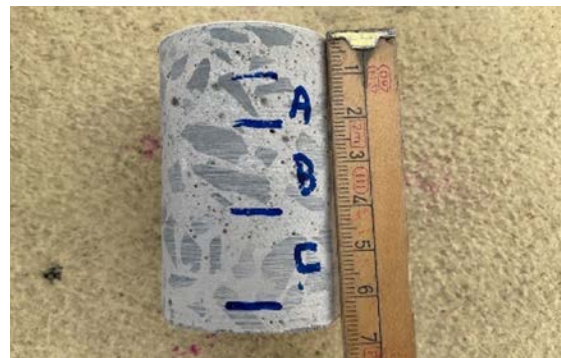
Bepaling van het chloridegehalte

Het chloridegehalte wordt bepaald door (labo) analyses op een betonmonster. Ook hiervoor zijn weer twee opties mogelijk. Men kan ofwel boorstof opvangen en hierop de analyse uitvoeren ofwel kan men monsters nemen uit betonkernen. Deze laatste methode heeft het voordeel dat op de kern de diepte waarop de analyse moet plaatsvinden nauwkeurig kan worden aangeduid en op die manier er ook een chlorideprofiel (chloridegehalte op verschillende dieptes) kan bepaald worden.

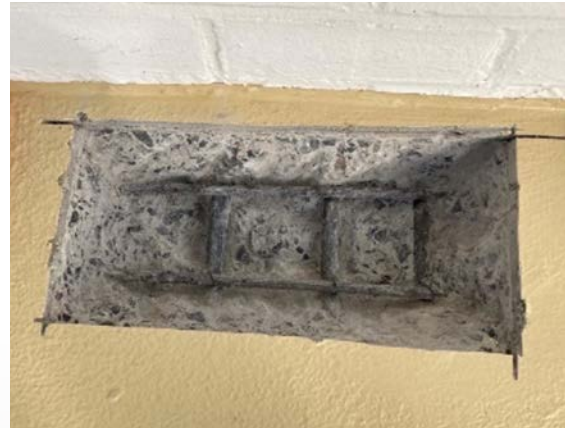
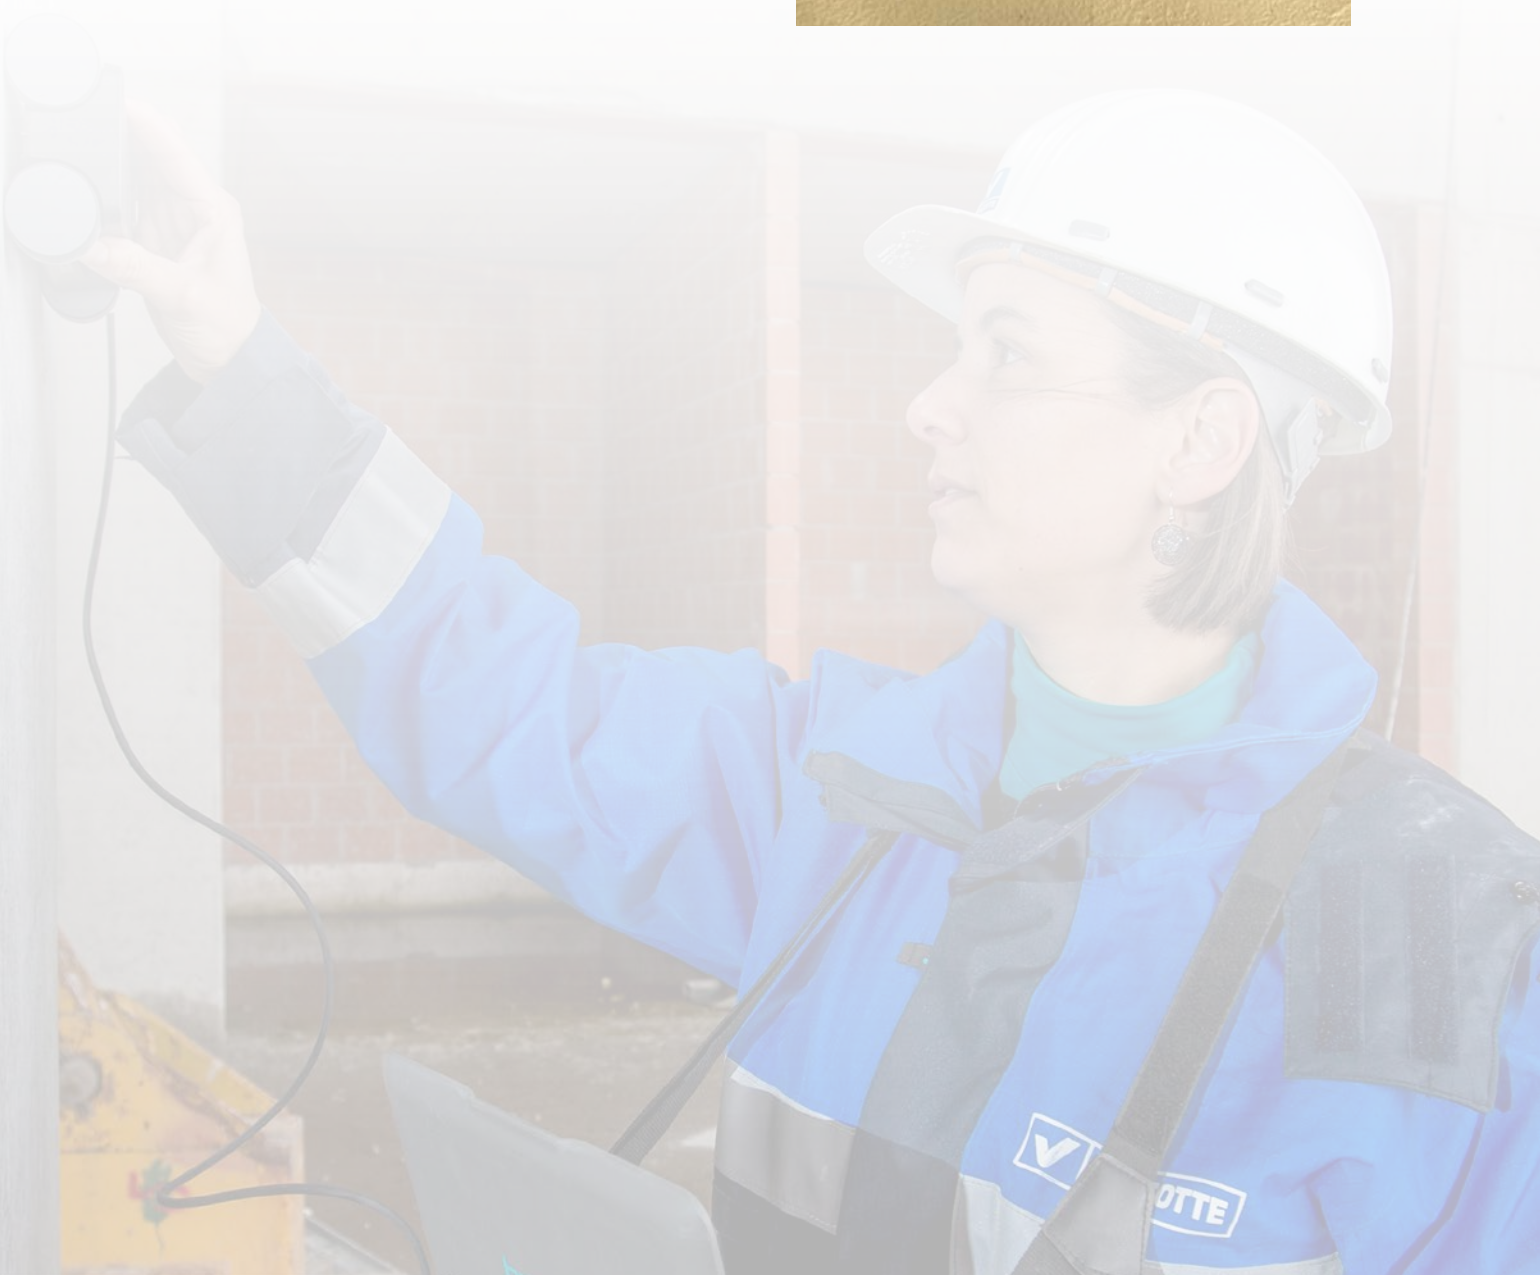
- Door middel van een petrografische analyse kunnen onder andere chemische schademechanismen (vb. ASR) aangetoond worden.
- Corrosiepotentiaalmetingen kunnen op een semi-destructieve wijze een indicatie geven van de corrosiegraad van de wapening.
- Door het creëren van een “kijkvenster” kan men visueel het type en de staat van de wapening verifiëren

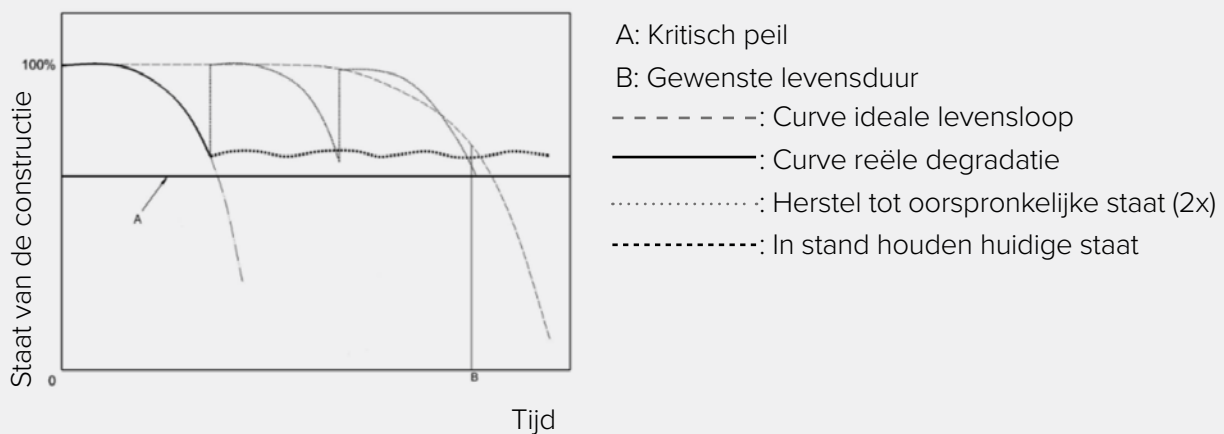
Om ervoor te zorgen dat het kritisch peil niet vroegtijdig bereikt wordt, zijn gedurende de levensduur één of meerdere ingrepen (vb. betonherstel) nodig. Dit is schematisch weergegeven in volgende grafiek uit NBN EN 1504-9.

Afhankelijk van waar de staat van de constructie zich bevindt op de grafiek zal dan ingeschat worden of herstellingen aangewezen zijn en binnen welke termijn.

Op basis van al de verworven informatie zal de huidige staat van het beton worden geëvalueerd en kan de mate waarin betonschade zal evolueren in de (nabije) toekomst ingeschat worden. Dit vormt dan weer de basis om de wenselijkheid van bepaalde ingrepen of herstellingen te bepalen. NBN EN 1504-9 leert ons dat om een bepaalde levensduur te bereiken de staat van de constructie boven een kritisch peil dient te blijven. Vanaf wanneer het kritisch peil bereikt wordt kan de constructie zijn functie niet langer vervullen (de stabiliteit is bijvoorbeeld niet langer gegarandeerd).
